AVISO DE SEGURIDAD IMPORTANTE

Fecha: 16 de Enero 2023

Nos gustaría informarte de este aviso, que afecta a los modelos 2022 detallados bajo estas líneas. En uno de los test internos que realizamos periódicamente se ha hallado una fisura en el tubo de dirección de la horquilla de aluminio.

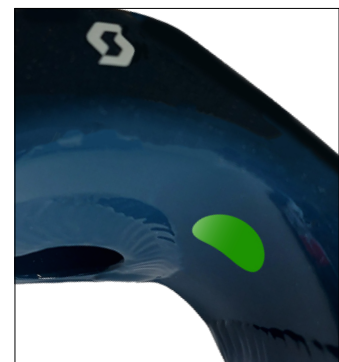
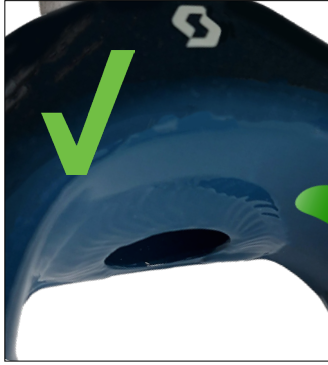
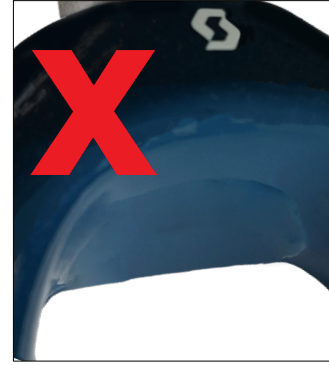
- A) DEJES DE USAR TU BICICLETA INMEDIATAMENTE !
- B) LLEVES TU BICICLETA A TU DISTRIBUIDOR SCOTT AUTORIZADO PARA QUE LA SUSTITUYA POR UNA NUEVA.
- C) SI SU BICICLETA TIENE UN PUNTO VERDE DEBAJO DEL PUENTE DE LA HORQUILLA Y UN ORIFICIO EN EL TUBO DE DIRECCIÓN TU BICICLETA NO SE AFECTA

La sustitución de la horquilla se realizará sin cargo.
